GUTACHTEN

über den Verkehrswert (Marktwert, i. S. d. § 194 Baugesetzbuch)
der bebauten sowie unbebauten Grundstücke

34434 Borgholz, Am Lullberg13

bebaut mit einem Einfamilienhaus mit Doppelgarage

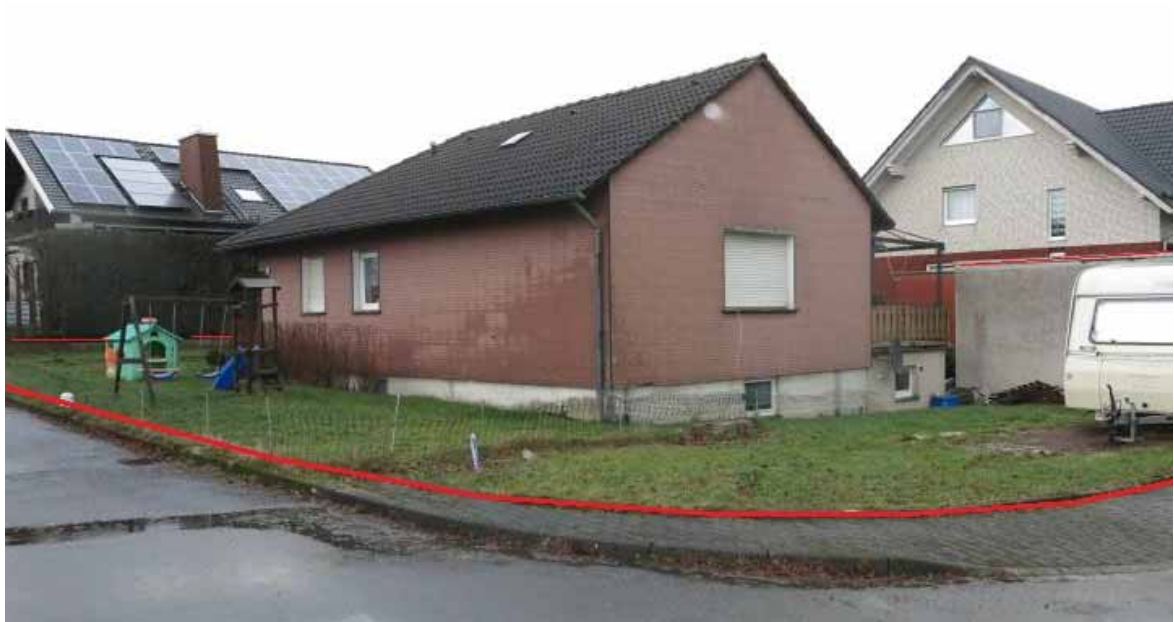
Ansicht von Südwesten, Grenzen rot einskizziert

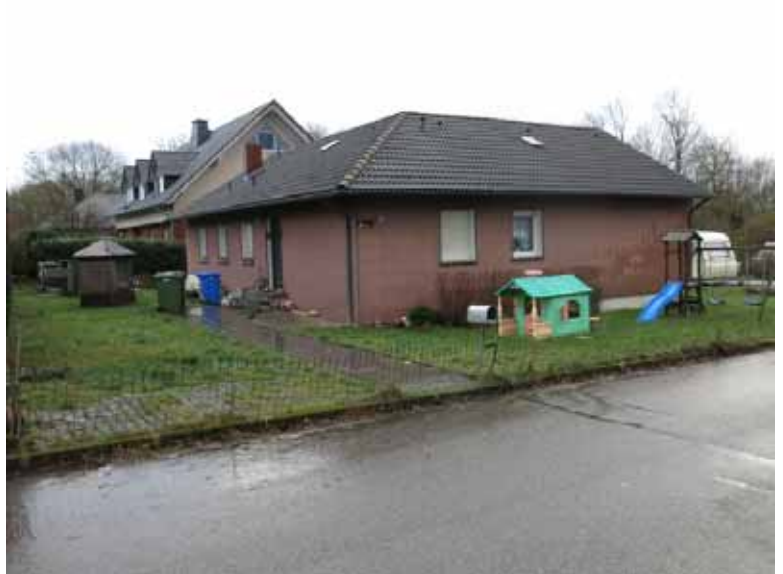
Ansicht von Nordwesten

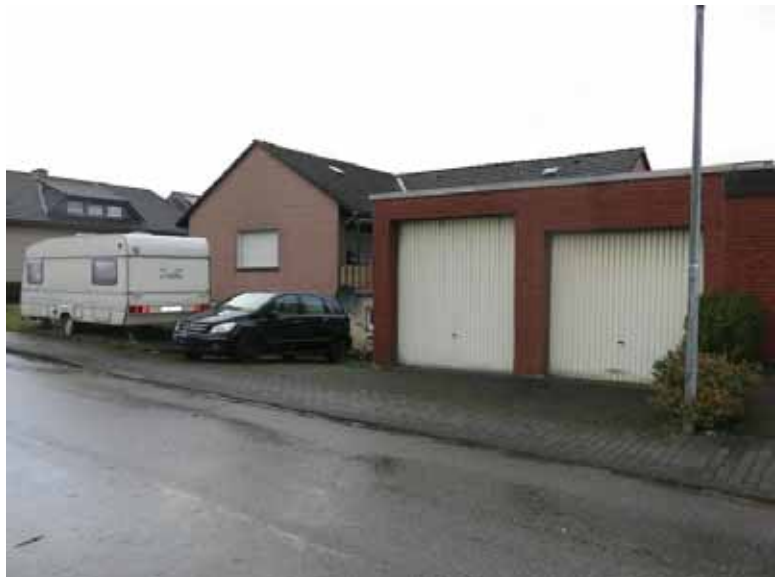
Ansicht von Südosten (rechts die Garagen)

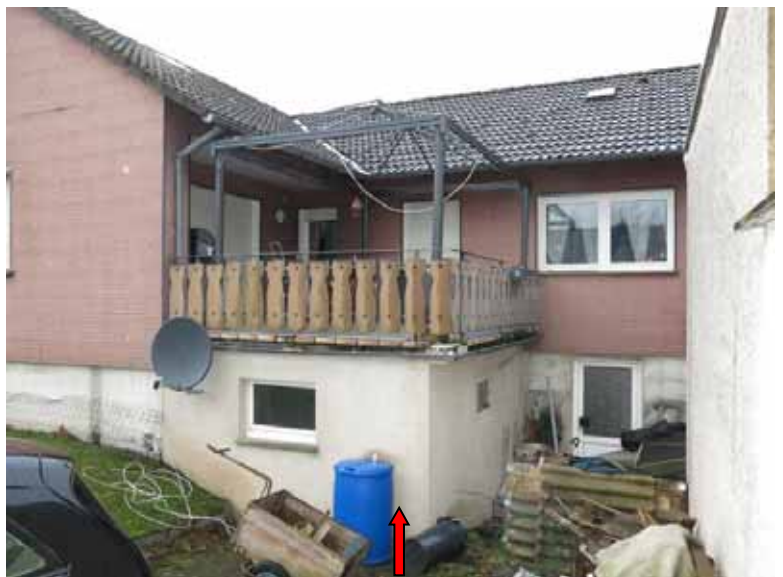
Die Terrasse vor dem Wohnraum liegt auf dem Flachdach des nachträglich (vermutlich ohne Baugenehmigung) errichteten Kellerraumes.

Ansicht von Süden; angebauter Kellerraum (s. Pfeil) unter Terrasse ohne Türzugang!

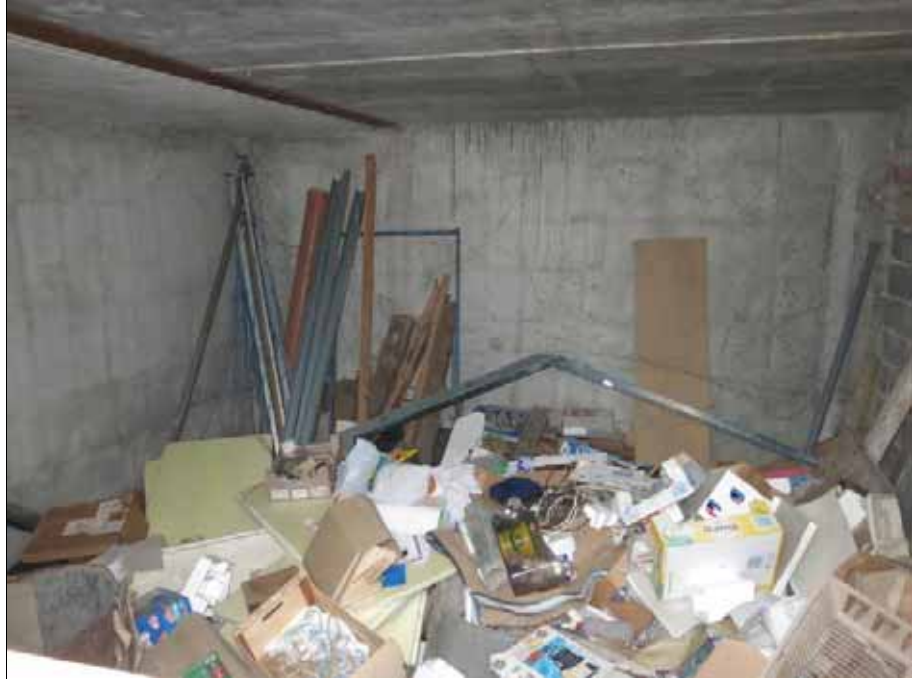
angebauter Kellerraum ohne Tür (älteres Foto durch das Fenster): „Müllhalde“

Bezeichnung	Anzusetzender Wert
Werteinfluss mangelhafter "Außenkeller"	- 6.500,00 €
Müllentsorgung	- 3.500,00 €
	rd. - 10.000,00 €

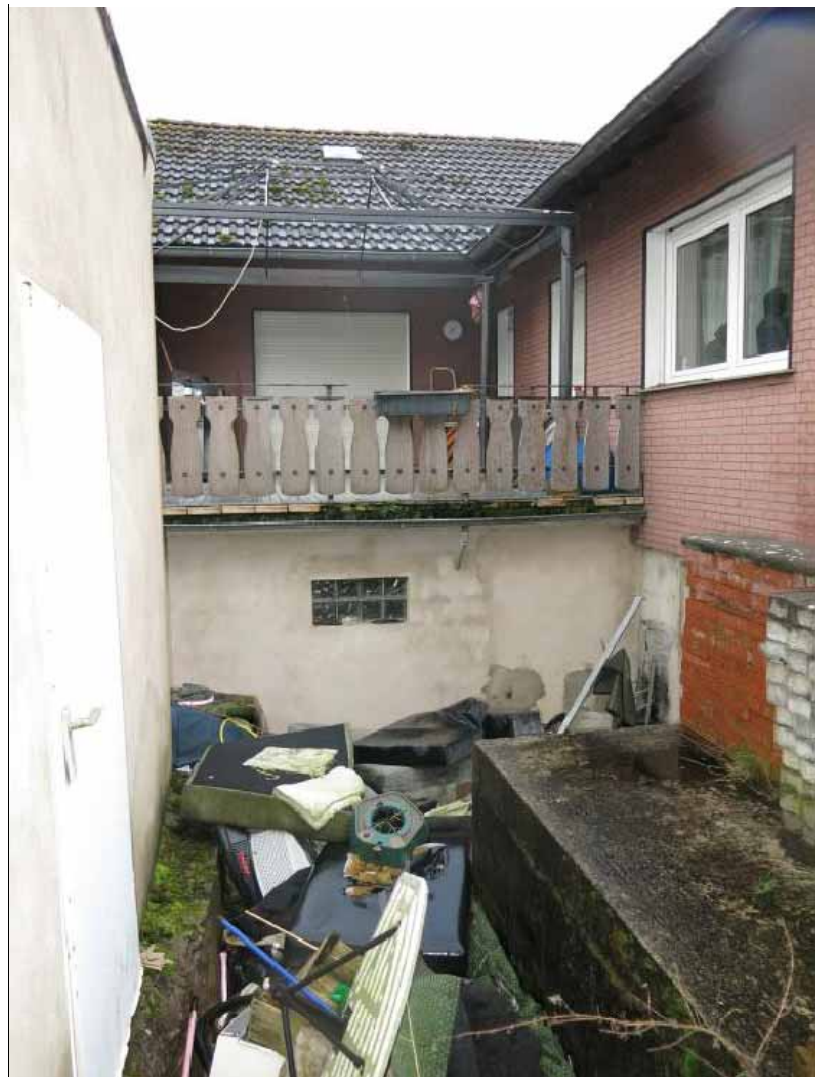
„Hinterhof“ mit Blick zur Terrasse auf Kellerraum (links die Gragen)

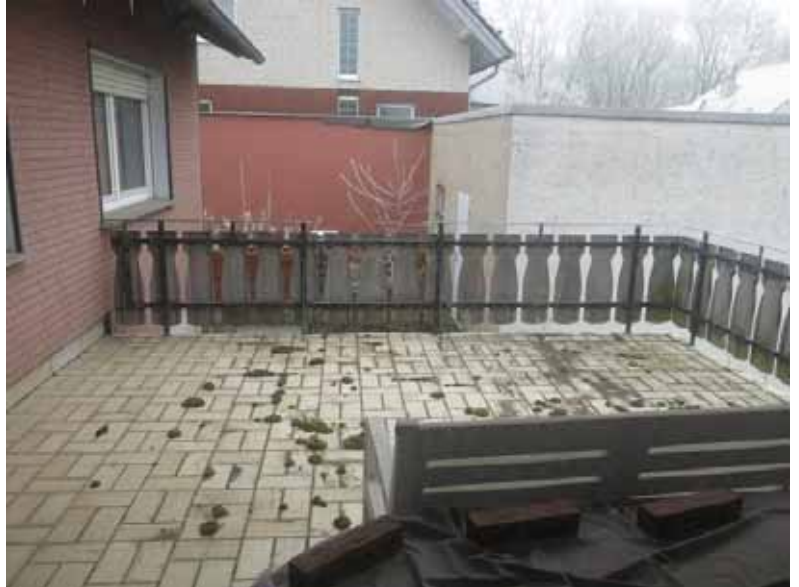
Zugang zum „Außenkeller“

Was allerdings am Markt zu einem deutlichen Risikoabschlag führen sollte ist die Unsicherheit bezüglich der offensichtlich immanenten Feuchte-Problematik („Wasserader“), die sich augenscheinlich in den Gebäuden zeigt (i. e. „Außenkeller“, Garage) (- -)

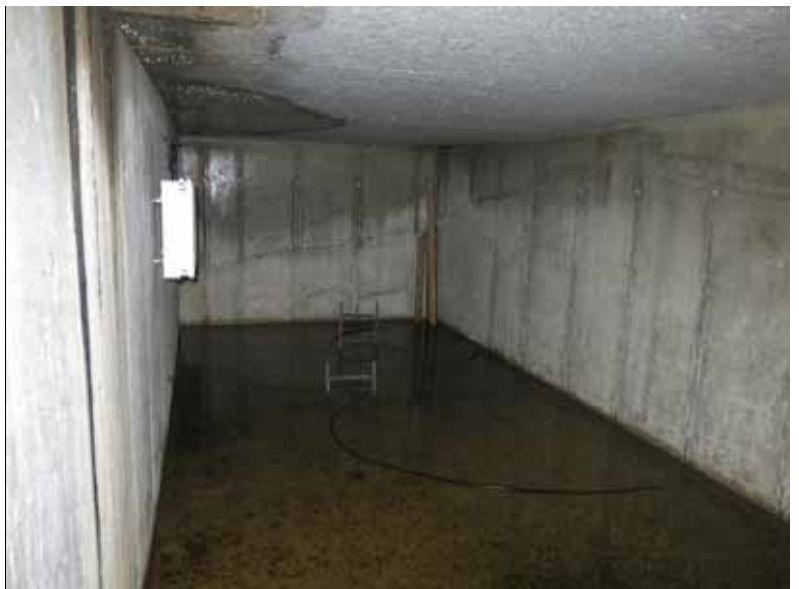
Hinweis	Lt. früherer Aussagen eines ehemaligen Eigentümers sowie von Nachbarn liegt das Grundstück im Bereich „mehrerer Wasseradern“. Die Feuchteschäden im nordöstlichen Kellerbereich sowie insbesondere das stehende Wasser im „Außenkeller“ scheinen diese Aussagen zu bestätigen, sodass hier ohne weitere Bodenuntersuchungen von zumindest zeitweise aufstauendem Grund- bzw. Schichtenwasser auszugehen ist. Lt. Einsicht in das geodaten-portal des Landkreises Höxter liegt das Grundstück nicht in einem gesetzlich festgelegten Überschwemmungsgebiet.
Wasserschutzgebiet / Kanalüberprüfung	Lt. Auskunft des geodaten-portals des Kreises Höxter liegt das Bewertungsgrundstück nicht in einem als Wasserschutzgebiet ausgewiesenen Bereich. D. h., für eine Überprüfung privater Abwasserleitungen gem. Selbstüberwachungsverordnung Abwasser (SüwVO Abw), § 8, wird keine landesweit geltende Frist zur Erstprüfung von Bestandsanlagen vorgegeben (Bei Neubau oder Veränderungen an bestehenden Anlagen ist eine Überprüfung durchzuführen). Unabhängig hiervon kann die Gemeinde von ihrer Satzungsermächtigung (§ 53 Absatz 1e Satz 1 Nummer 1 Landeswassergesetz) Gebrauch machen und abweichende Fristen zur Dichtigkeitsüberprüfung vorgeben. Lt. Auskunft der Gemeinde Borgentreich besteht keine von der SüwVO abweichende Festsetzung.

Das Gebäude ist anscheinend ohne Baugenehmigung errichtet und wird hier (zumindest ohne nachbarliche Zustimmung) auch als nicht genehmigungsfähig eingeschätzt. Es steht bei der Besichtigung ca. 30 cm unter Wasser, vermutl. aufgrund von aufstauendem Wasser und mangelhafter Abdichtung. In diesem Gutachten wird aufgrund der rechtlichen und baulichen Mängel ein Werteinfluss für den Rückbau (Abbruch) eingepreist, der überschläglich geschätzt mit rd. $3 \times 10 \times 2,7 = \text{rd. } 81 \text{ m}^3 \times \text{€ } 80,- = \text{rd. } - \text{€ } 6.500,-$

„Außenkeller“ von innen (älteres Foto; ca. 30 cm stehendes Wasser (links der Heizkörper an der Wand!))

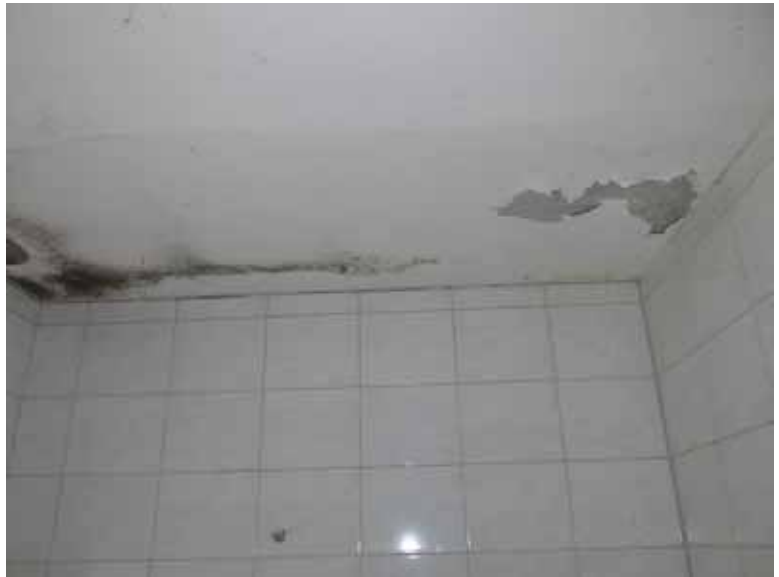
- stärkere Feuchtigkeit mit Schimmelschäden im Deckenbereich über den Bädern
- leichtere Feuchtigkeit messbar im Deckenbereich über Flur und Schlafzimmern (trotz jüngerer Renovierungen; Ursache unklar)

Beispiel Bauschaden: Bad EG: Feuchtigkeit und Schimmel unter der Decke

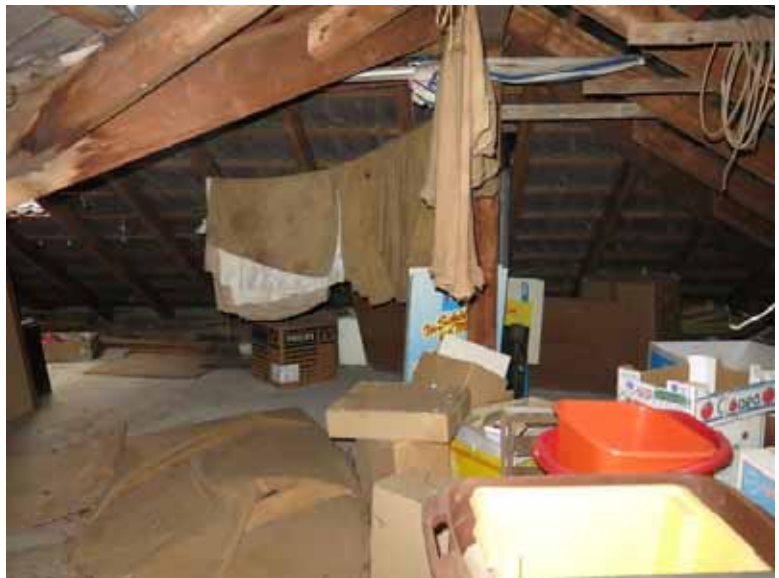
Beispiel Modernisierungsbedarf: Elektroinstallation sehr einfach und überaltert

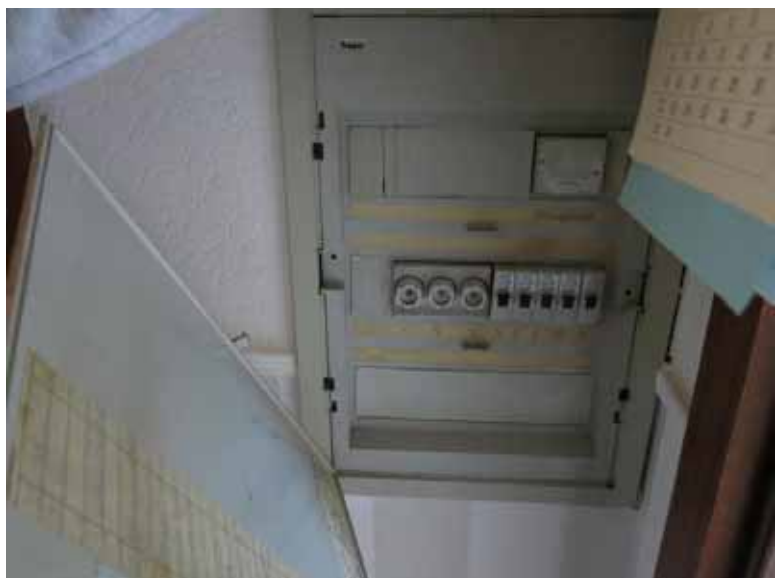
- Renovierungs- und Modernisierungsbedarf an Fliesenarbeiten; tlw. Badausstattungen etc.
- Elektroinstallation tlw. überaltert, tlw. nachgerüstet aber mangelhaft verlegt

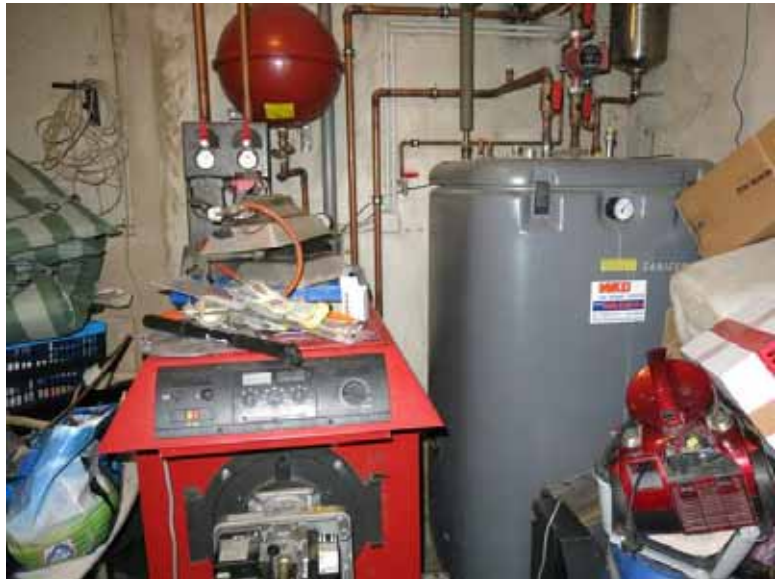
- Modernisierungsbedarf der Heizungsanlage (Kessel, Pumpen, Steuerung mit rd. 27 Jahren nicht mehr zeitgemäß); Funktion gemäß Mieter tlw. mangelhaft
- tlw. Feuchtigkeit im Keller (insbesondere Nordostecke), vermutlich durch mangelhafte Abdichtung gegen aufstauendes Schichtenwasser

Wohnhaus, Beispiel KG; Heizungsanlage; überaltert und tlw. schadhaft

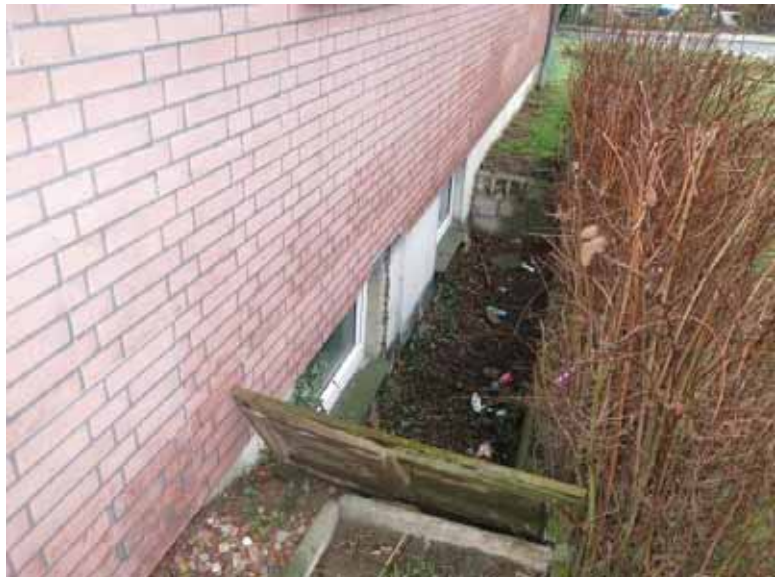
- Dacheindeckung aus Betondachsteinen nähert sich langsam dem Ende der technischen Lebensdauer
- Fassadenbekleidung aus Faserzementplatten vielfach beschädigt; löst sich im Giebel von der Fassade; vermutlich asbesthaltig; Dämmung dahinter minimal

Beispiel Baumangel: Fassadenbekleidung schadhaft (vermutl. asbesthaltig), Außenwandabdichtung mangelhaft

Mögliche Maßnahmen wären z. B. die Dämmung der Decke zum KG sowie eine zusätzliche Dämmung der Decke zum nicht ausgebauten Dachboden. Auch eine komplette Erneuerung der Fassadendämmung samt („Eternit“)Bekleidung wären anzuraten.

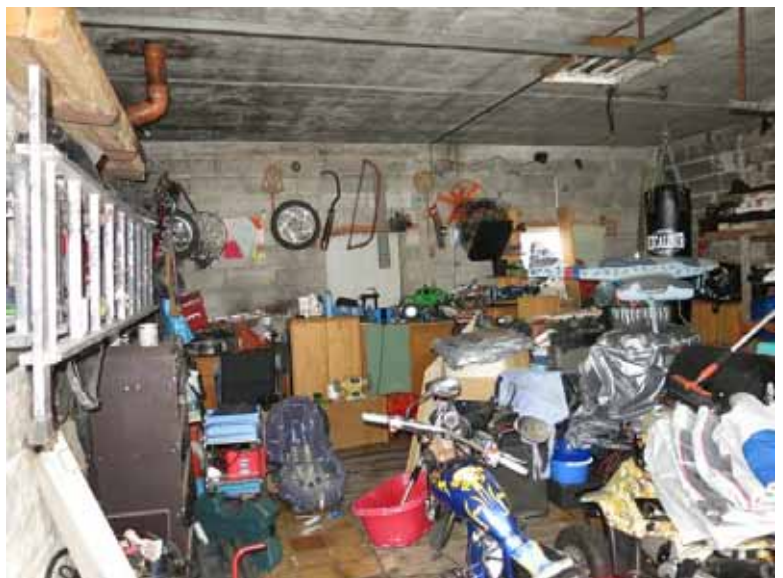
Die Garagen zeigen einen knapp ausreichenden Instandhaltungszustand mit Feuchtigkeits- und Putzschäden, vermutl. durch eine mangelhafte Flachdachabdichtung.

- Dachabdichtung aus bituminierter Pappe vermutl. undicht, ggf. Rand-Anschlüsse mangelhaft
- Fenster schadhaff
- deutliche Feuchte- und Putzschäden in der Garage
- tlw. Setz- oder Spannungsrisse im Außenputz
- Anschluss an Gelände im seitlichen und rückwärtigen Bereich mangelhaft

Beispiel Doppelgarage mit Reparaturgrube (mittig unter den Bohlen); Feuchteschäden

Die Garagen zeigen deutliche Feuchteschäden mit Sanierungsbedarf im Dachbereich und (je nach Anspruch) im Innenbereich.
